**S4.03 Strassen, Wege, Gehwege, Radwege, Plätze, Parkplätze**

### **Fussgängerstreifen in Tempo-30-Zonen bei Quartierstrassen**

Überprüfung möglicher Fussgängerstreifen als Ausnahmeregelungen

## GUTACHTEN

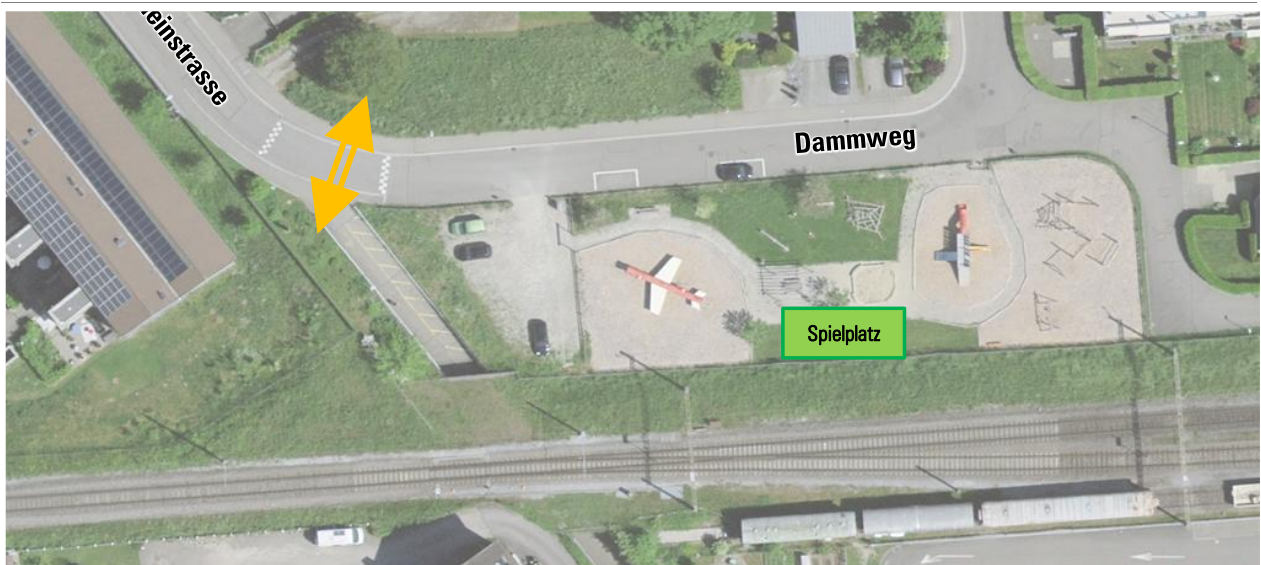
Abbildung 5: Luftbild Querung Dammweg

Der Übergang befindet sich im Norden von Embrach und ist derzeit mit Schwelle und Muster markiert. Die Querung ist wichtig und gut genutzt, da es sich um die Fortsetzung einer Unterführung handelt, die Fussgängern das Unterqueren der Bahnlinie unmittelbar neben dem Bahnhof Embrach-Rorbas erlaubt. Der Bahnhof selbst verfügt über keine Querungsmöglichkeit.

Der Spielplatz Hard direkt neben der Querung kann nicht via Trottoir, sondern nur via Strasse erreicht werden. Der Eingang ist gleichzeitig auch die Einfahrt zu einem kleinen Parkplatz. Die Querung selbst ist durch die leichte Erhöhung und Schachbrettmustermarkierung bereits gut sichtbar und für den Strassenverkehr geschwindigkeitsreduzierend.

Aufgrund der geringen Grösse des Quartiers und ausreichend Umfahrungsmöglichkeiten sowie dem nahen ÖV-Angebot am Bahnhof Embrach-Rorbas ist wenig MIV auf der Hard-/Alten Rheinstrasse unterwegs (<50 Fz/h).

Aufgrund der vorliegenden Situation ist eine Markierung eines Fussgängerstreifens nicht erforderlich.

Falls lokal mehr Rücksicht auf Fussgänger gewünscht ist, wäre die Einrichtung einer Begegnungszone für das Hardquartier eine Option, die zu prüfen wäre.

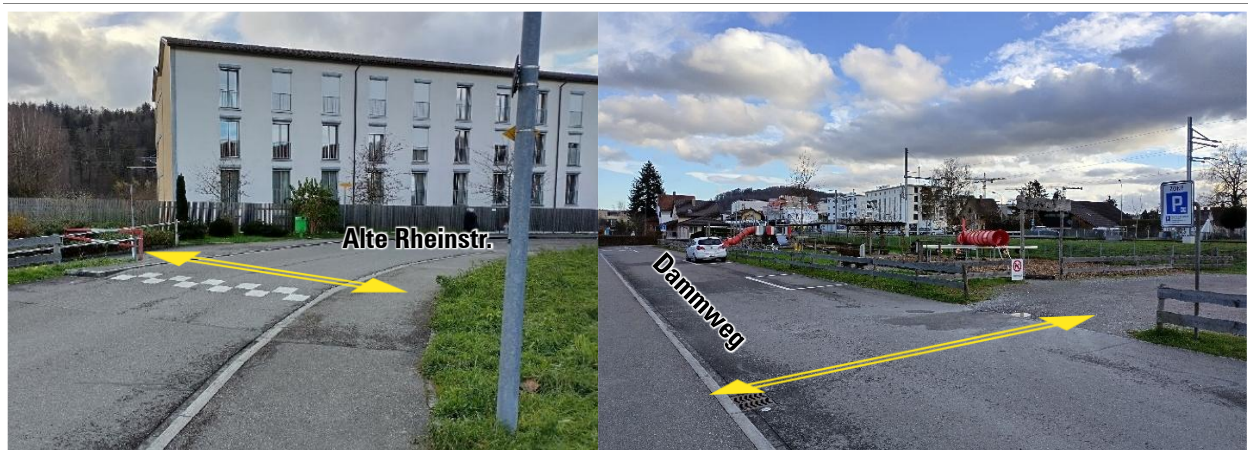
Abbildung 6: Übergang zu Unterführung und benachbarter Spielplatz Hard

Der Spielplatz neben der Querung ist ein relevantes Ziel für die Kinder aus der Nachbarschaft. Somit ist ein gewisses Schutzbedürfnis vorhanden. Die Höhe der Fussverkehrsfrequenz ist, im Vergleich mit einer Schule oder einem Kindergarten, eher gering.

Die Querung Unterführung-Trottoir ist bereits durch die Schachbrettmustermarkierung und die leichte bauliche Erhöhung ausreichend einsehbar und wirkt geschwindigkeitsreduzierend für den Strassenverkehr. Die geringe Verkehrsmenge rechtfertigt keine Ausnahmeregelung für einen Fussgängerstreifen, auch wenn besondere Schutzbedürfnisse für die querenden Kinder vorhanden sind. Ein Fussgängerstreifen zum Eingang des Spielplatzes direkt neben der Querung ist, weil es auch eine Parkplatzzufahrt ist, ebenfalls nicht sinnvoll.

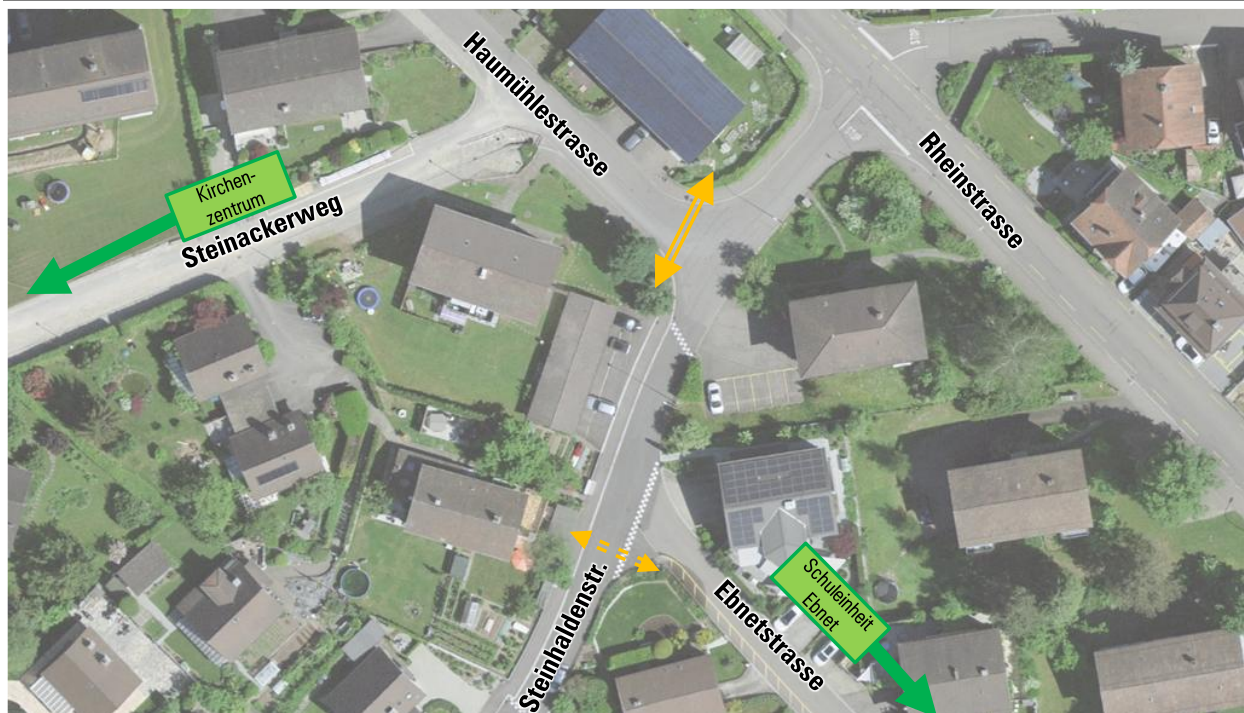
Abbildung 7: Luftbild Knoten Haumühle-/Steinhaldenstrasse (vor Markierung Rechtsvortritt)

Der Knoten befindet sich direkt hinter der Einfahrt in ein Wohnquartier. Am Ende des Quartiers im Westen befindet sich eine Kirche, etwa 200m Richtung Süd-Osten befindet sich die Primarschule Ebnet. Die Quartierstrassen sind aufgrund der geringen Grösse des Quartiers nicht stark befahren ( $< 100\text{Fz/h}$ ). Die Strasse aus Richtung Ebnet-Schuleinheit ist zudem eine Einbahnstrasse, was die Verkehrssituation im Quartier zusätzlich übersichtlicher macht.

Die Markierung eines Fussgängerstreifens in diesem Bereich wird nicht empfohlen, da der Verkehr im Quartier mit unter 100 Fz/h deutlich zu niedrig ist. Zudem kann der Schulweg nicht fortlaufend bis zum Schulhaus markiert werden.

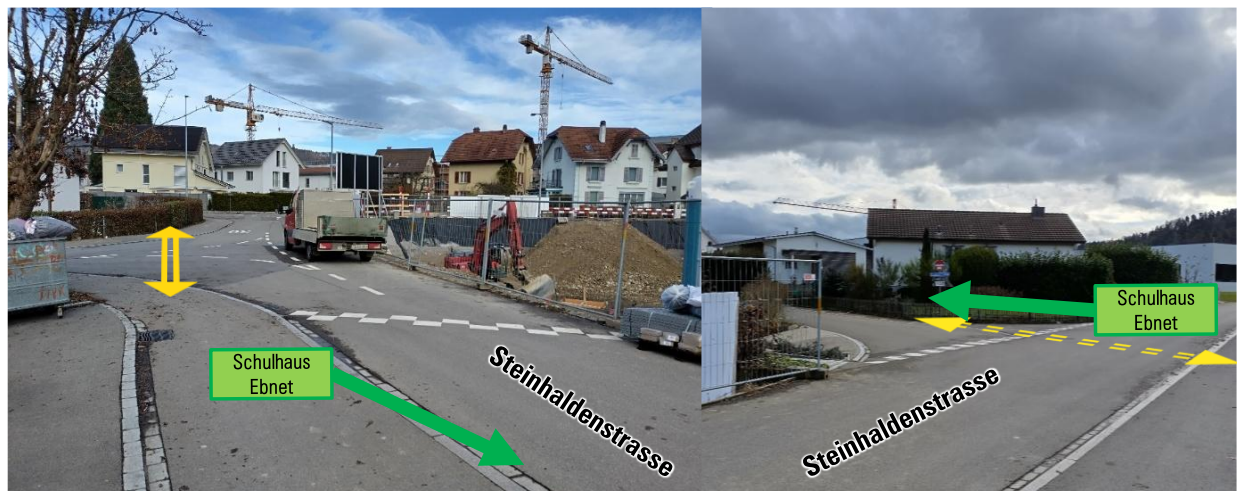
Abbildung 8: Knoten Haumühle-/Steinhaldenstrasse und Sicht Richtung Schulhaus Ebnet (Einfahrt verboten)

Primarschüler haben grundsätzlich erhöhte Sicherheitsbedürfnisse. Durch die Bündelung der Schulwege aus der Rheinstrasse ist eine erhöhte Fussgängerfrequenz vorhanden, auch wenn sich die Schule weit vom Knoten entfernt befindet. Der Knoten ist mit den bestehenden Markierungen übersichtlich gestaltet und die Einfahrt wurde bereits mit T30 markiert. Ein Fussgängerstreifen ist aufgrund der geringen motorisierten Verkehrsmenge nicht zielführend, zumal der Schulweg entlang einer Strasse ohne Trottoir führt und der Knoten im Süden, der sich näher bei der Schule befindet, ebenfalls über keinen Fussgängerstreifen verfügt. Fussgängerstreifen über die Haumühlestrasse müssten aufgrund der breiten Zufahrtsstrassen zurückversetzt (abseits der Wunschlinie) markiert werden. Dadurch besteht das Risiko, dass neben den Fussgängerstreifen abgekürzt wird, was den Sinn und Zweck einer solchen Markierung untergräbt (und wegen der Nutzungsflucht gebüsst werden müsste).

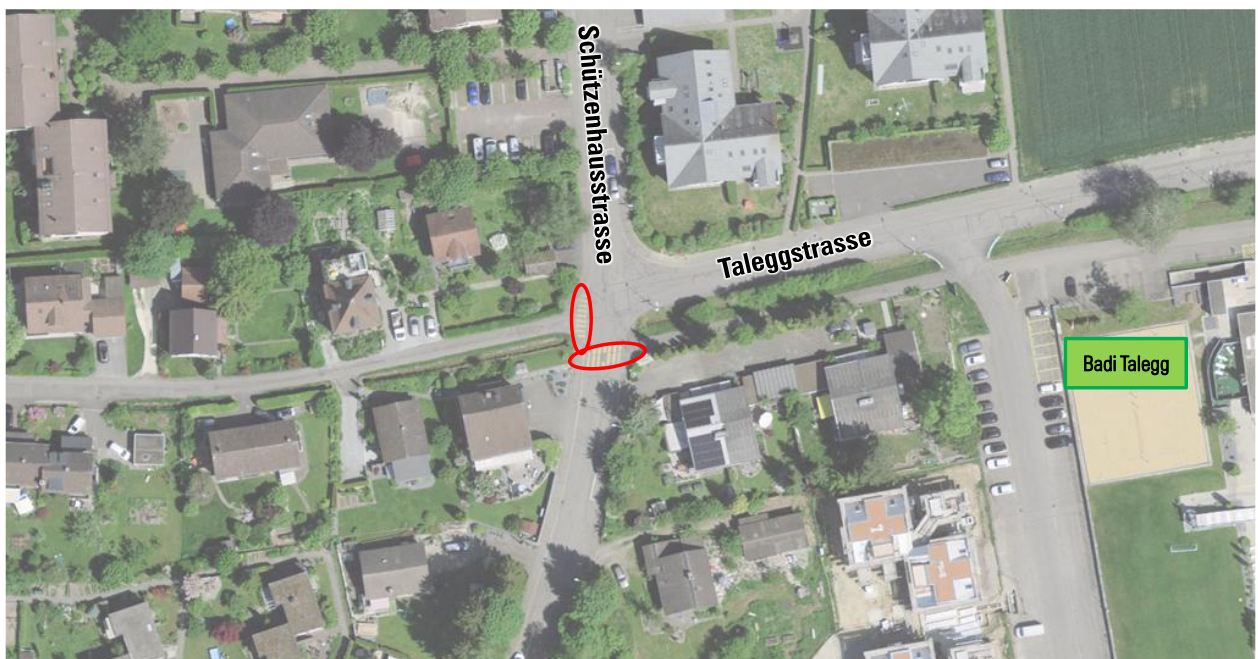
Abbildung 11: Luftbild Knoten Talegg-/Schützenhausstrasse (vor Entfernung der Fussgängerstreifen)

Der Knoten Schützenhaus-/Taleggstrasse befindet sich am Ostrand von Embrach. Die wenigen Gebäude im Quartier am nördlichen Knotenarm generieren kaum Verkehr. Im Westen befinden sich die Badi Talegg und Landwirtschaftsflächen, im Osten die Taleggstrasse mit allgemeinem Fahrverbot.

Richtung Badi führen ein Trottoir im Norden und ein separater Gehweg im Süden. Aufgrund der peripheren Lage ist der Verkehr am Knoten gering ( $< 100$  Fz/h). Im Rahmen der Umsetzung T30 wurden die beiden bestehenden Fussgängerstreifen über den Knoten entfernt.

Der Verkehr am Knoten ist gering, sodass eine Wieder-Markierung der Fussgängerstreifen nicht erforderlich ist. Die bereits gelb markierten Füsschen über den Westarm helfen Kindern, die geeignete Querungsstelle zu finden.

Zur besseren Übersicht empfehlen wir eine Rechtsvortritt-Bodenmarkierung anzubringen, Fussgängerstreifen sollten jedoch nicht wieder markiert werden.

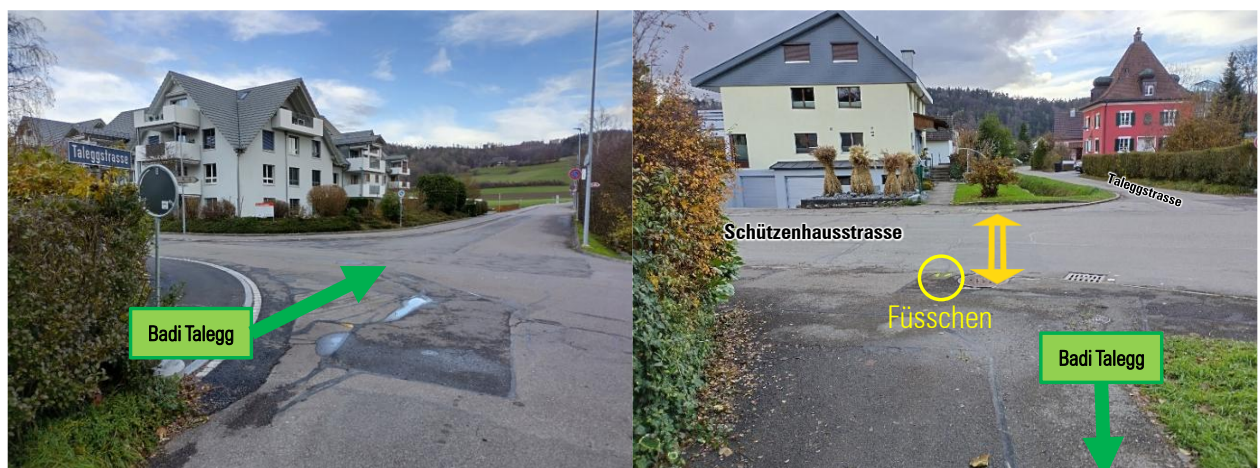
Abbildung 12: Knoten Talegg-/ Schützenhausstrasse Sicht Richtung Badi Talegg und vom Fussweg

Das Schwimmbad wird zwar von allen Personengruppen genutzt, die Gruppen mit besonderen Schutzbedürfnissen wie z.B. Kinder sind aber normalerweise in Begleitung Erwachsener unterwegs. Mit Fahrzeugfolgezeiten von teils mehreren Minuten ist das Queren auch ohne Fussgängerstreifen problemlos möglich.

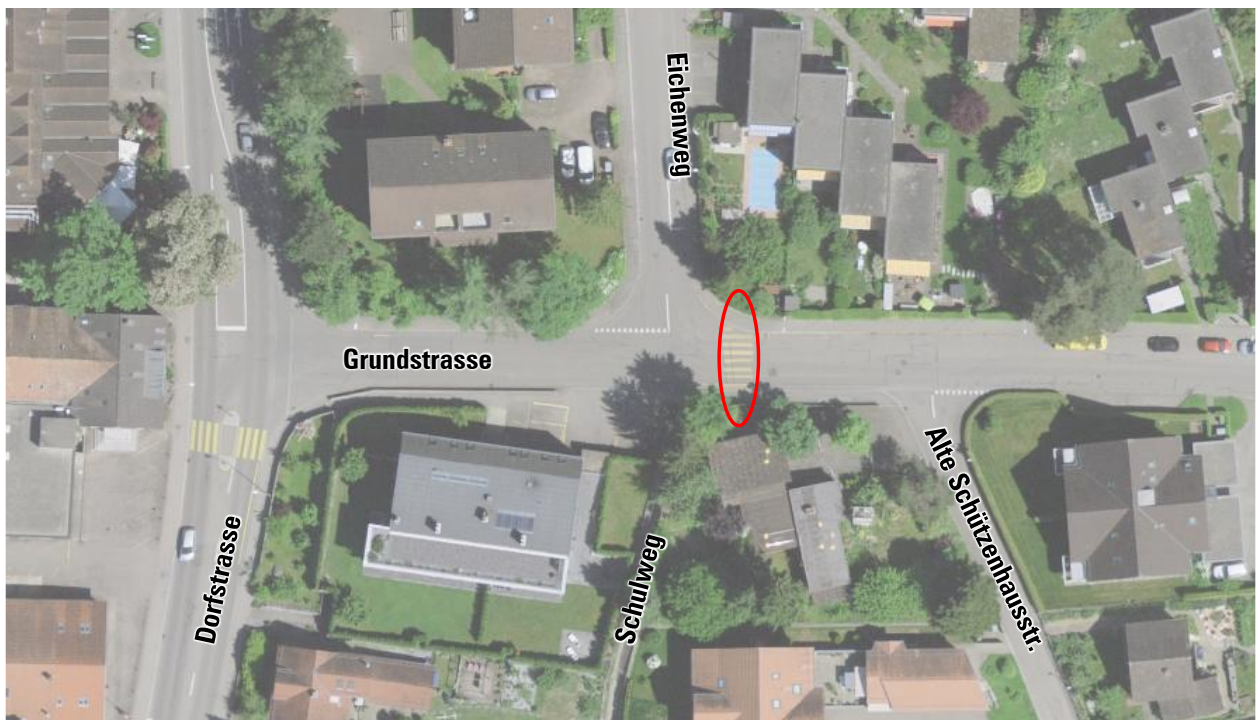
Abbildung 13: Luftbild Knoten Grundstrasse/ Eichenweg (vor Einführung T30 Zone)

Der Knoten Grundstrasse-/ Eichenweg befindet sich unmittelbar östlich der Dorfstrasse mitten in Embrach. Der Eichenweg mündet von Norden in die Grundstrasse ein. Da es sich bei beiden Strassen um Tempo-30-Zonen handelt, wird an dieser Stelle neu ein Rechtsvortritt eingerichtet (bisher: kein Vortritt). Von Süden führt der Schulweg als schmaler Fussweg an den Knoten, etwas weiter östlich mündet die Alte Schützenhausstrasse in die Grundstrasse. Die Grundstrasse ist wenig befahren ( $< 100 \text{ Fz/h}$ ).

Die Bedingungen für eine ausnahmsweise Markierung eines Fussgängerstreifens sind nicht gegeben, da weder besondere Bedürfnisse noch die Mindest-Verkehrsmengen vorliegen.

Sofern diese nicht schon vorgesehen ist, wird die Markierung des Rechtsvortritts empfohlen. Da die Grundstrasse direkt an die Dorfstrasse anschliesst, empfiehlt sich zudem eine Bodenmarkierung «30» und eine Verstärkung der Torwirkung zur Hauptstrasse, indem der Fahrbahnquerschnitt mit der Tempo-30-Stele zusätzlich verengt wird.

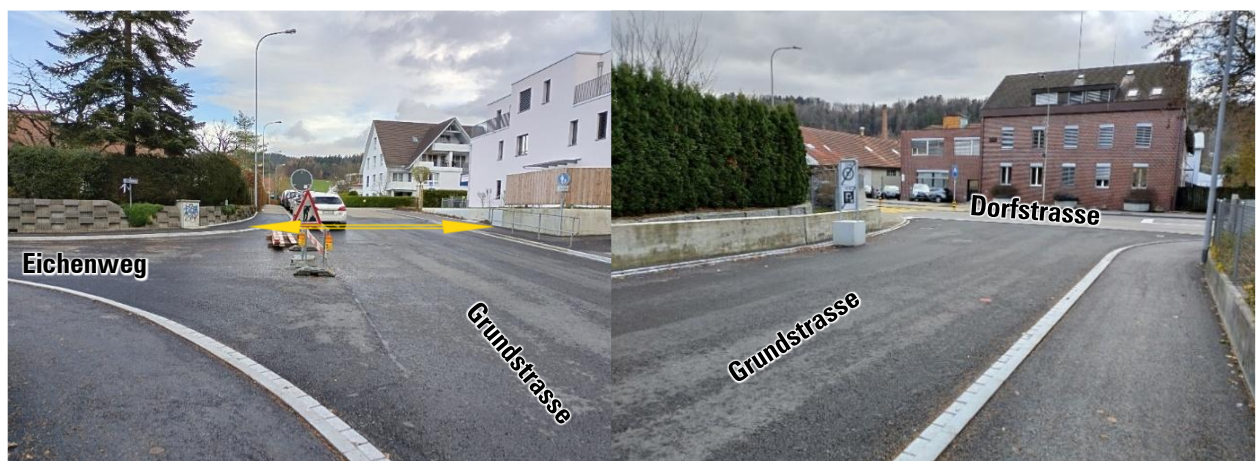
Abbildung 14: Einmündung Eichenweg und Sicht auf Hauptstrasse (Ende Zone 30)

Da sich im näheren Umfeld keine Schulen oder Heime befinden, welche Personenströme mit besonderen Schutzbedürfnissen anziehen, und kaum Verkehr herrscht, bestehen keine besonderen Schutzbedürfnisse.

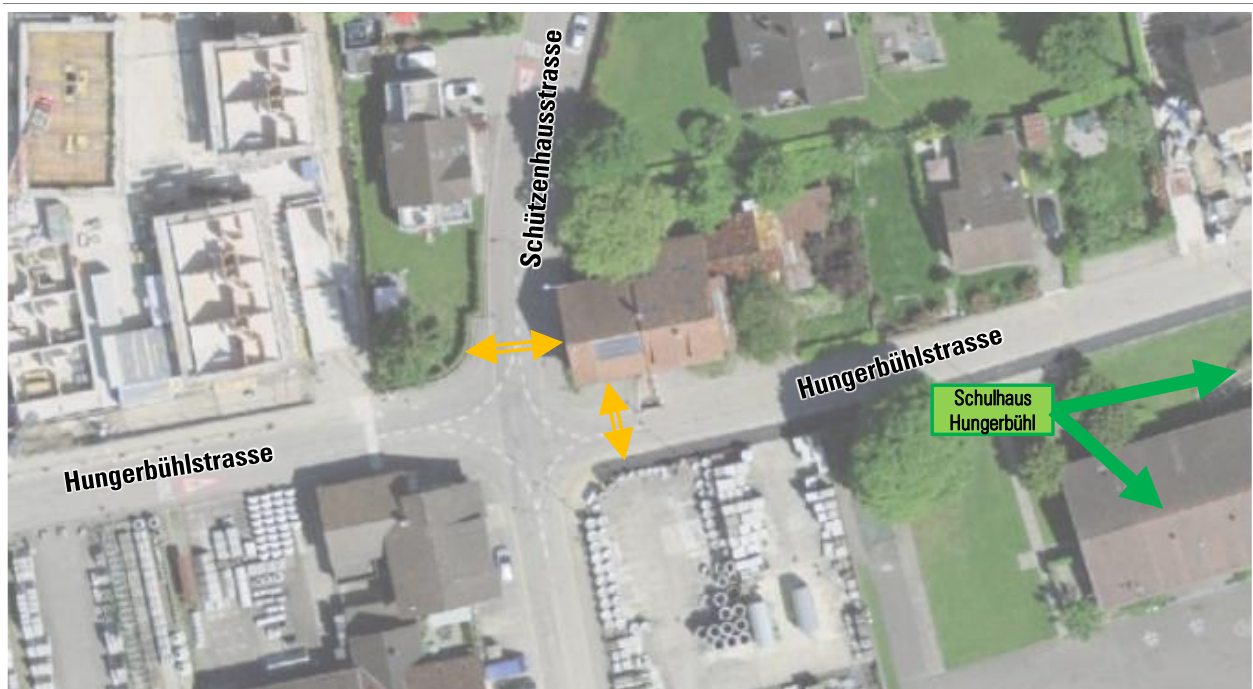
Abbildung 15: Luftbild Knoten Schützenhaus- /Grund-/ Hungerbühlstrasse

Die Schützenhausstrasse ist eine Sammelstrasse und verläuft parallel zur Hauptstrasse durch die Wohnquartiere im Osten von Embrach. Die Strasse ist verkehrsberuhigt in der Tempo-30-Zone, zusätzlich ist auf jedem Knotenarm ein «Hinweis auf Kinder» auf der Strasse markiert.

Der MIV hat zahlreiche direktere Verbindungen zur Hauptstrasse. In den Spitzenstunden passieren deshalb je Strasse nur etwa 50 Fz den Knoten.

Eine Neumarkierung eines Fussgängerstreifens wird nicht empfohlen. Mit dem direkten Zugang zur Schule liegt zwar ein gebündeltes Querungsbedürfnis vor, die Frequenz im Strassenverkehr ist allerdings so niedrig, dass kein Fussgängerstreifen empfohlen wird. Zur besseren Verkehrsführung sollte die Rechtsvortritt-Markierung wieder angebracht werden, nachdem der Deckbelag eingebaut ist.

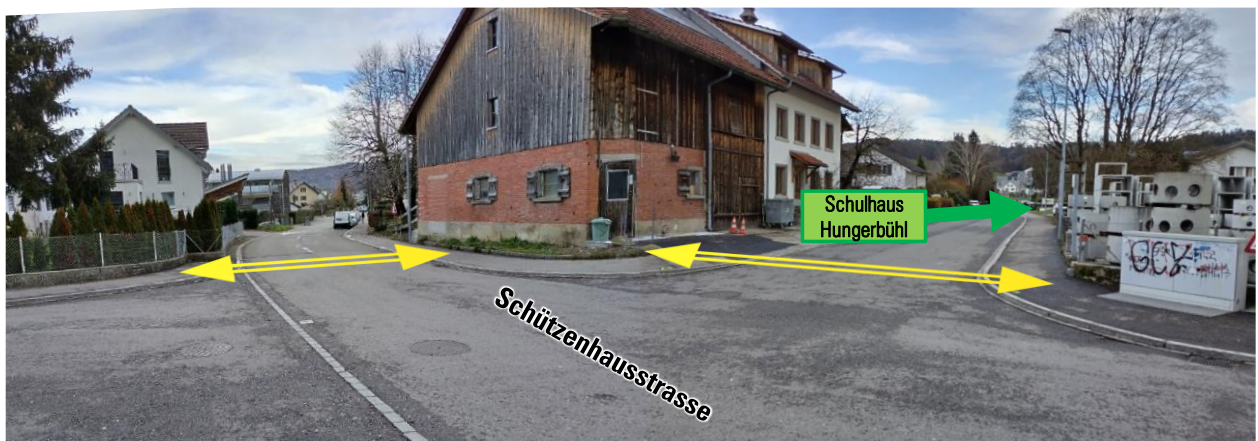
Abbildung 16: Sicht Richtung Nordosten auf Hungerbühl- und Schützenhausstrasse (Zusammengesetzt)

Der Knoten befindet sich direkt zwischen der Sekundarschule und dem Ortskern, weshalb die Schützenhausstrasse von den Schülern regelmässig überquert wird. Für Fussgänger sind «Hinweise auf Querungsstellen für Fussgänger», die sog. «Füessli» am Trottoirrand angebracht.

Sekundarschüler sollten in der Lage sein, die wenig befahrene und gut einsehbare Schützenhausstrasse, ggf. mit Hilfe der «Füessli» selbstständig zu queren. Trotz der relativen Nähe zur Schule (rund 80m bis Eingang) ist ein besonderes Vortrittsbedürfnis deshalb nicht gegeben.

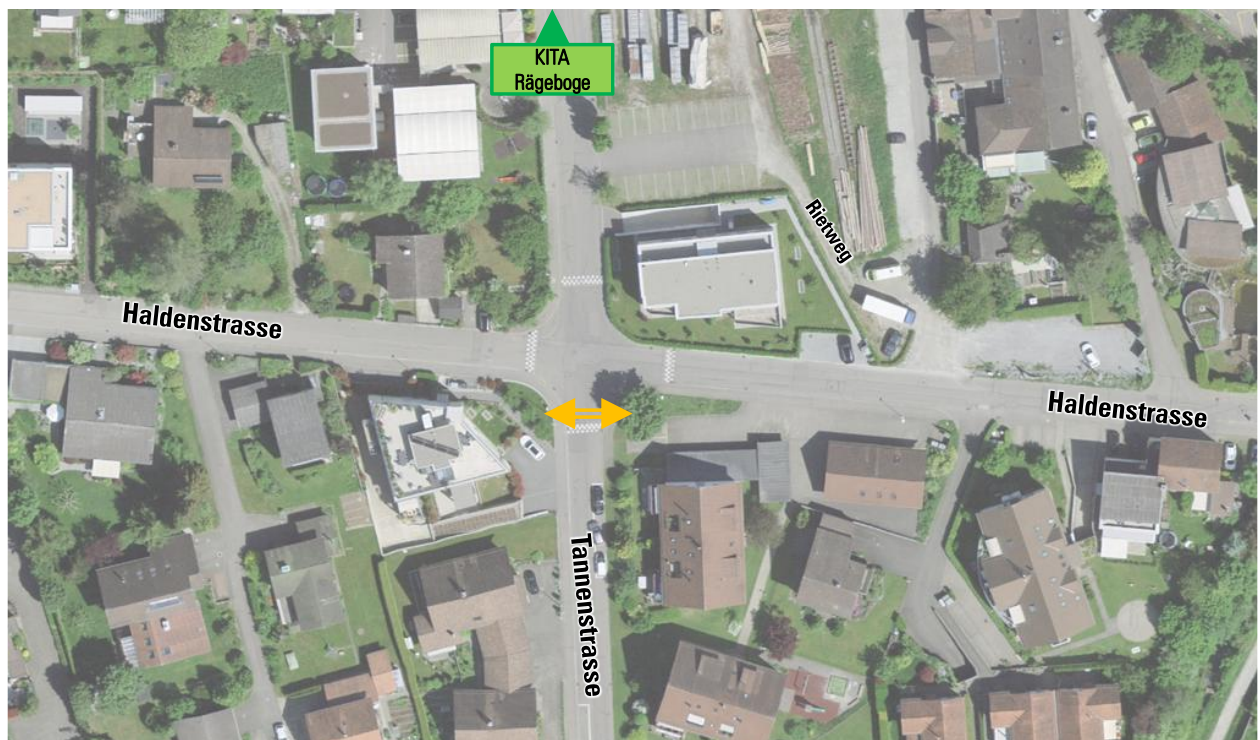
Abbildung 19: Luftbild Knoten Tannen-/Haldenstrasse (vor Markierung FGS und Belagsarbeiten)

Der Knoten Tannen-/Haldenstrasse befindet sich im Westen von Embrach in einem Wohngebiet. Das Verkehrsaufkommen auf beiden Strassen liegt jeweils unter 100 Fz/h. Der kürzlich markierte Fussgängerstreifen auf dem Südarm des Knotens wurde im Rahmen der Belagsarbeiten bereits im Herbst 2024 wieder teilweise überdeckt. Zum Zeitpunkt der Begehung war die Sanierung noch nicht abgeschlossen.

Das Strassenverkehrsaufkommen beim motorisierten Verkehr liegt unter dem Grenzwert für die Markierung eines Fussgängerstreifens als Ausnahme. Der gewünschte Standort liegt nicht unmittelbar vor einer Schule oder einem Kindergarten, wo die Schulwege gebündelt werden. Deshalb wird am Knoten Tannen-/ Haldenstrasse die Markierung von Fussgängerstreifen nicht empfohlen. Empfohlen wird (nach den Deckbelagsarbeiten) das Schachbrettmuster und den Rechtsvortritt wieder zu markieren. Da es sich bei der Tannen- und Haldenstrasse um lange, gerade Strassen handelt, sind zusätzlich Tempo-30-Zonen-Piktogramme zu empfehlen.

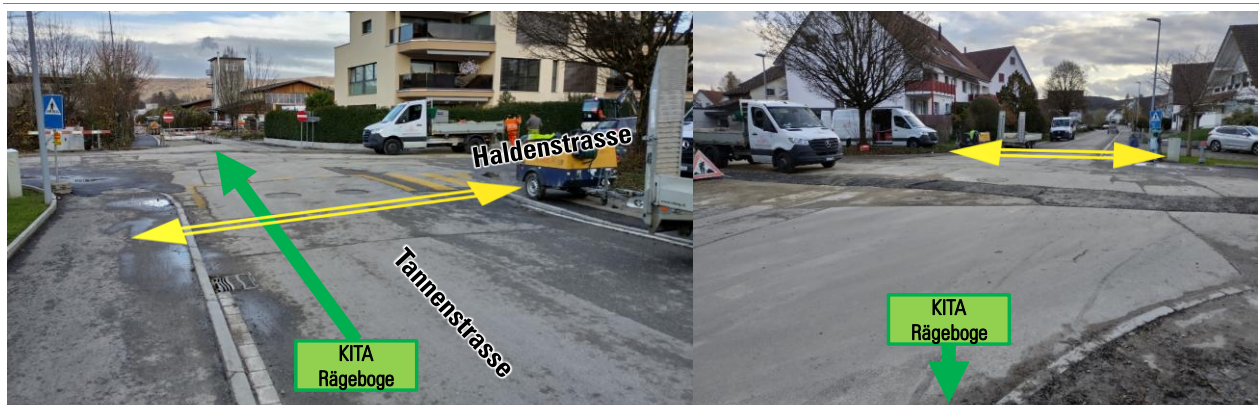
Abbildung 20: Knoten Tannen-/Haldenstrasse Richtung Norden (KiTa Rägeboge) und Süden

Es befinden sich keine Schulen oder Kindergärten im unmittelbaren Bereich des gewünschten Fussgängerstreifens. 60m nördlich des Knotens befindet sich eine Kinderkrippe, die auch als Hort für Primarschüler verwendet wird (siehe Kapitel 3.7). Mit dem Rietweg eine Verbindung, die am Knoten vorbeiführt und von Schulkindern frequentiert wird. Probleme beim Queren der Strassen oder gefährliche Situationen konnten nicht beobachtet werden.

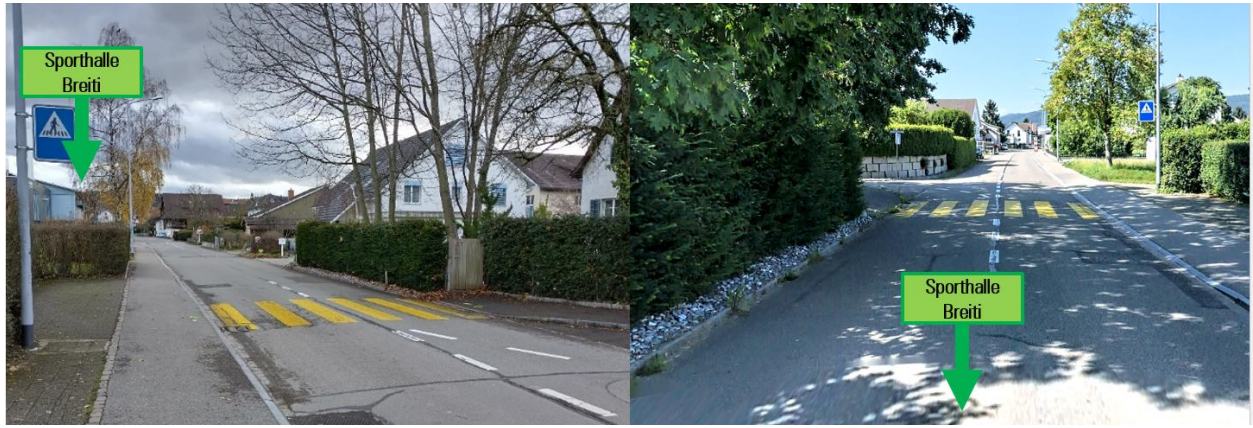
Abbildung 22: Fussgängerstreifen nördlich Sporthalle Breiti Richtung Kindergarten - Sicht von Süden her eingeschränkt

Die Situation am nördlichen Fussgängerstreifen (Abbildung 22) weist ein Sicherheitsdefizit auf, da die Sicht auf den Annäherungsbereich gemäss SN 40 241 nicht gegeben ist (Abbildung 24). Wir empfehlen die Sichtweiten sicherzustellen, z.B. durch eine Versetzung der Hecke oder einer kleinen Verschwenkung zugunsten einer Trottoirverlängerung bzw. Fahrbahnverengung.

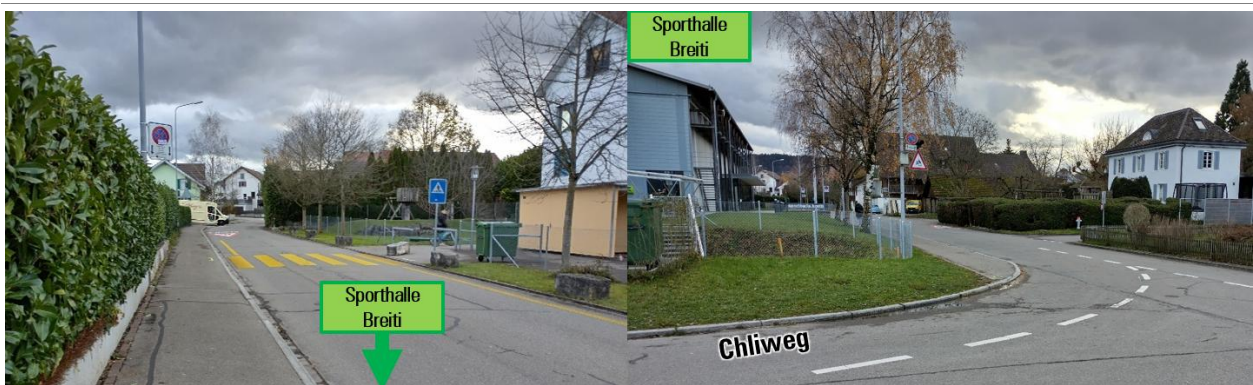
Abbildung 23: Südlicher Fussgängerstreifen zu Schuleinheit Dorf und Tempomessstelle vor Sporthalle

Die Sporthalle wird von Kindern aller Altersstufen genutzt. Zudem wird sie zeitweise als Veranstaltungsort verschiedener Anlässe verwendet. Erhöhte Sicherheitsbedürfnisse sind gegeben.

Die bestehenden Fussgängerstreifen liegen im unmittelbaren Bereich der Schule, wo die Schulkinder mit besonderen Sicherheitsbedürfnissen gebündelt die Strasse queren können (Querung Seite Halle zur Schule).

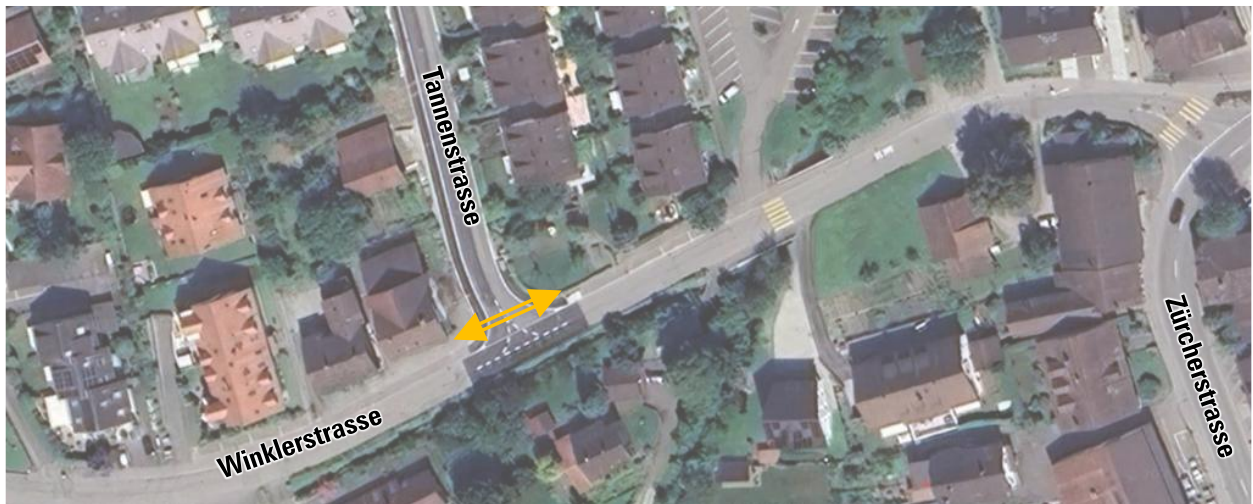
Abbildung 25: Luftbild Knoten Tannen-/Winklerstrasse

Die Tannenstrasse befindet sich in einem Wohnquartier am Westrand Embrachs und mündet in die Winklerstrasse, die Embrach mit Winkel verbindet. Am Knoten Winkler-/Tannenstrasse wurde mit dem Regimewechsel zu Tempo 30 der Rechtsvortritt eingeführt und markiert. Die Verkehrsmenge liegt höchstwahrscheinlich unter  $<100\text{Fz/h}$ ; da die Winklerstrasse derzeit saniert wird, konnte das jedoch nicht verifiziert werden. Ca. 100m östlich befindet sich ein Parkplatz, von wo aus ein Fussgängerstreifen über die Winklerstrasse markiert ist.

Weil sich keine Schulen oder Heime in der Nähe befinden, ist ein Fussgängerstreifen nicht angezeigt. Für die Querung der Winklerstrasse wurde bereits ein Fussgängerstreifen beim Parkplatz im Osten eingerichtet (obwohl auch hier keine Gründe für eine Ausnahmeregelung vorliegen). Falls aufgrund der Nähe zum Ausserortsbereich Sicherheitsbedenken bestehen, könnte eine Bodenmarkierung mit einem Piktogramm Tempo 30 oder eine kleine Verschwenkung eingerichtet werden. Empfohlen wird aus verkehrstechnischer Sicht die Entfernung des neuen Randsteins bzw. Wassersteins über den Knotenast Tannenstrasse, der die Wirkung der Rechtsvortritt-Markierung untergräbt.

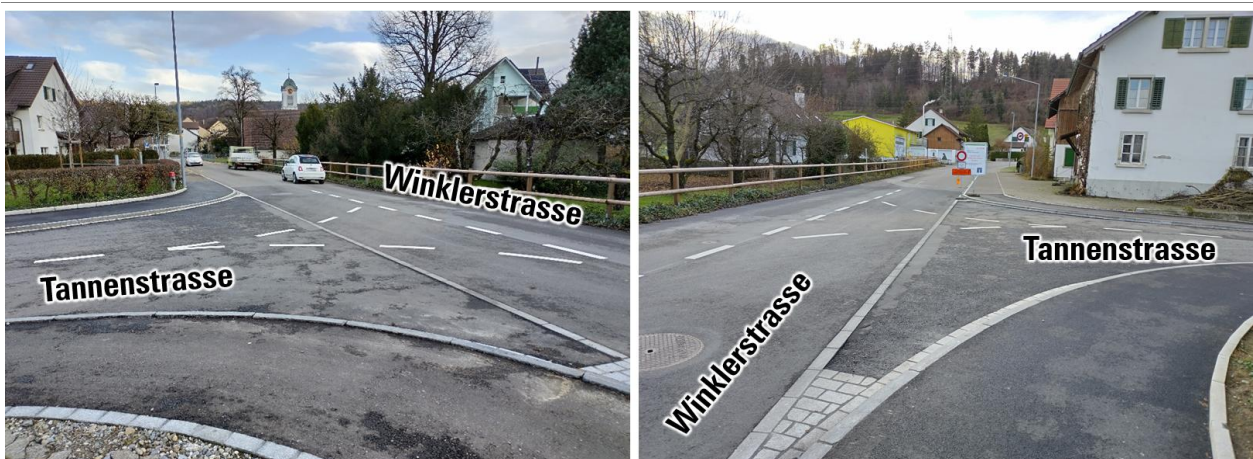
Abbildung 26: Winkler-/Tannenstrasse Blickrichtung Embrach und Ortsausfahrt (temporär gesperrt)

Die Winklerstrasse verfügt im Knotenbereich nur einseitig über ein Trottoir, deshalb besteht im Allgemeinen nur über die Tannenstrasse Querungsbedarf. Der Knoten befindet sich abseits von Einrichtungen mit Verkehrsteilnehmenden mit besonderem Schutzbedürfnis. Unabhängig der genauen Verkehrsmenge sind die Voraussetzungen für einen Fussgängerstreifen nicht gegeben.
